Situation de la nappe des calcaires de Champigny au 5 juillet 2018 :

Situation de la nappe des calcaires de Champigny

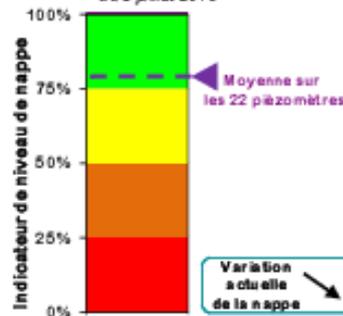
Sur les 22 piézomètres disponibles au 5 juillet 2018

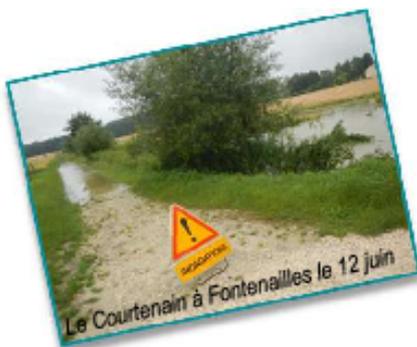
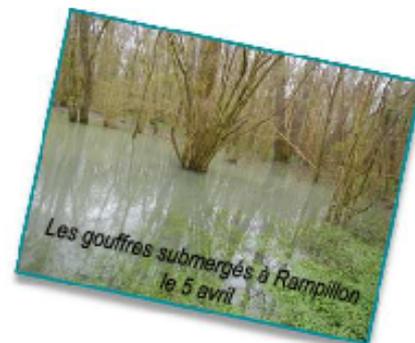
Aux piézomètres des arrêtés sécheresse

À Montreuil-Jard :
Au 3 juillet : + 3,1 m
au dessus du seuil de vigilance

À Saint-Martin-Chennevres :
Au 3 juillet : + 9,3 m
au dessus du seuil de vigilance

Prévision :
Suite à la très bonne recharge
hiemale, les niveaux de nappe
ne devraient pas en-dessous
des seuils de vigilance
cette année
